Un costume élégant et sophistiqué en velours

Ce costume de deux pièces date du XX^e siècle. Il est composé d'une jupe longue et d'une veste en velours noir ornées de quelques détails en satin de soie noir, de boutons décoratifs et de soutache. Il appartient au Musée de la civilisation de Québec.

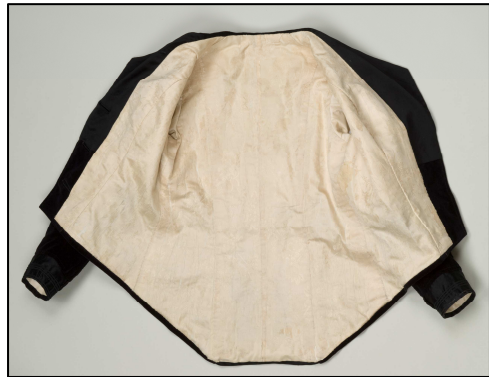
Après

La veste présentait également quelques dégradations. Le satin et la soutache au poignet de la manche gauche étaient particulièrement endommagés, laissant transparaître la toile brune sous-jacente, elle-même dégradée. Quelques coutures au poignet droit étaient défectueuses.

Les poignets de la veste en satin de soie ont également été démontés afin de faciliter leur restauration ainsi que le démontage de la doublure. Les zones dégradées ont été doublées de tissus appropriés et consolidées par couture aux points de restauration. Une crêpeline noire a été posée sur le satin par endroits afin de protéger les parties très fragiles et effilochées. Les coutures défaites au poignet droit ont été consolidées.

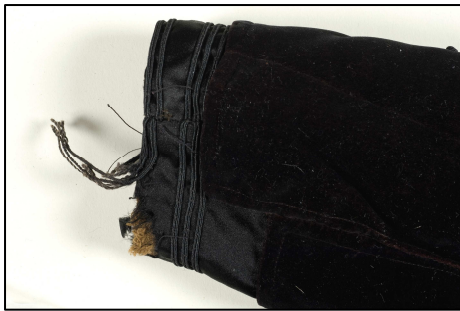
Avant

Une incrustation brunâtre était visible sur la poitrine du côté droit de la veste, tandis qu'un trou était présent au côté gauche. Le satin posé sur les revers du col paraissait en bon état, mais les petites déchirures et fentes révélèrent sa fragilité. Au dos, le satin ornant l'ourlet était déchiré et lacunaire et le velours avoisinant, endommagé.

Une fois le patron pris, la doublure de la veste a d'abord été démontée et temporairement encapsulée dans du polyester intissé afin d'en faciliter la manipulation. Les manches de la doublure, plus endommagées qu'elles n'y paraissent à première vue, ont été enlevées pour une conservation à part. La veste a été dépoussiérée et l'incrustation sur la poitrine, nettoyée mécaniquement sous loupe binoculaire.
