LE CHEMIN DE CROIX D'UNE RESTAURATION

Non loin du lac Saint-Jean se trouve l'Ermitage Saint-Antoine de Lac-Bouchette, un site magnifique où les pèlerins vont se recueillir en pleine nature. Pour accueillir leurs dévotions, un chemin de croix de pierre et de béton, érigé au début du XX^e siècle, a récemment été ressuscité sous les bonnes œuvres du Centre de conservation du Québec.

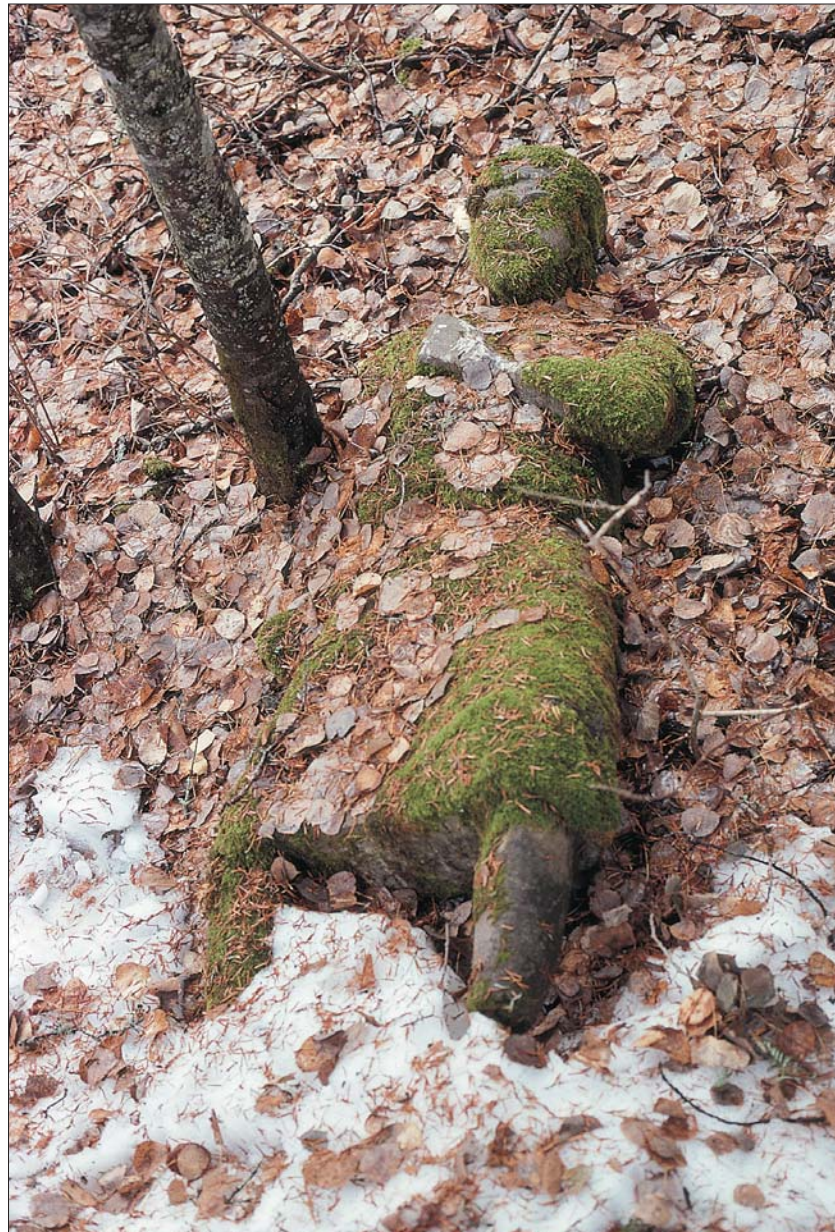
Créé à partir de 1917, le chemin de croix de l'Ermitage Saint-Antoine a subi au cours des ans les outrages du temps. Ici, un personnage en pierre état trouvé derrière une station.

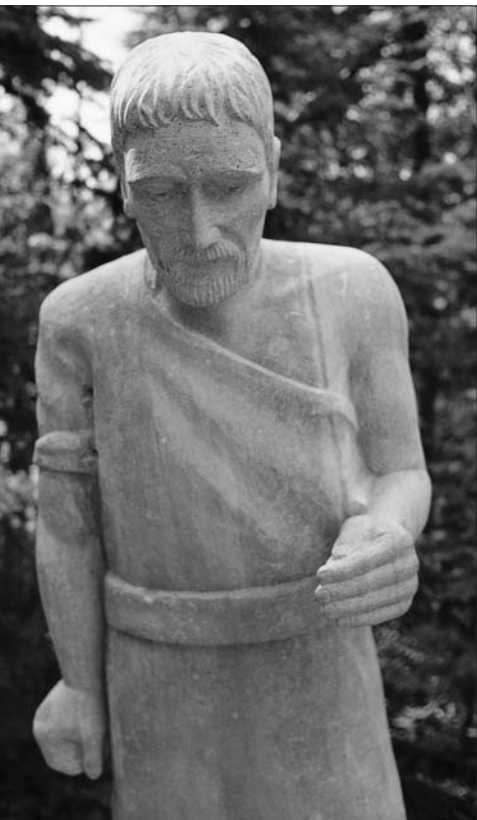
Le CCQ a fait appel au sculpteur Gilles Miguel pour remplacer les éléments disparus sur plusieurs personnages. Les bras et la tête de cette statue ont été refaits.

Le sculpteur Gilles Miguel a été chargé de refaire les éléments disparus. À partir des photographies anciennes conservées par l'ermitage et des moules réalisés sur les personnages complets, le sculpteur a pu refaire les membres disparus des statues. Le même

type de pierre, du calcaire de Saint-Marc-des-Carières, a été utilisé pour refaire les nouveaux membres. Dans certains cas, un mortier de chaux a permis de refaire les petites parties de pierre manquantes. Les assemblages ont été réalisés à l'aide de tiges d'acier inoxydable filetées et boulonnées à l'intérieur de la pierre. De plus, un système d'ancrage avec des tiges filetées à l'intérieur des jambes a été installé pour maintenir les personnages sur leur socle de béton.

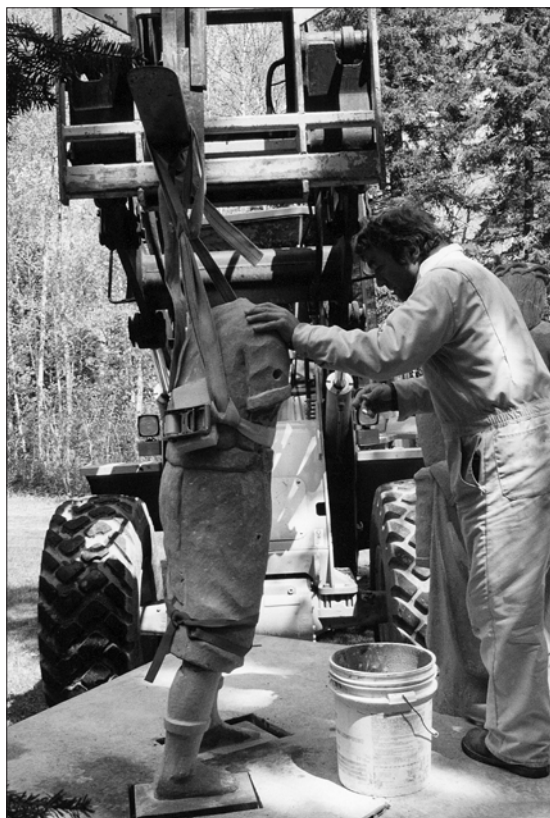
La réinstallation des personnages s'est faite à l'aide de machinerie lourde, chaque statue pesant plus de 300 kilos.

La remise en place des sculptures de plus de 300 kilos n'a pas été facile. Impossible d'installer des échafaudages en raison de la dénivellation importante du terrain et de la présence d'arbres proches. Les personnages ont donc été amenés sur place et installés avec de la machinerie lourde, qui a été manœuvrée avec finesse par un employé de l'ermitage. L'emplacement de chaque personnage a été déterminé à partir des photographies anciennes.
